KIN.410.003.00.2016  
200/2016/P/16/029/KIN

Informacja o wynikach kontroli

## Bezpieczeństwo ruchu na przejściach i przejazdach kolejowo-drogowych

### Informacja o wynikach kontroli bezpieczeństwa ruchu na przejściach i przejazdach kolejowo-drogowych

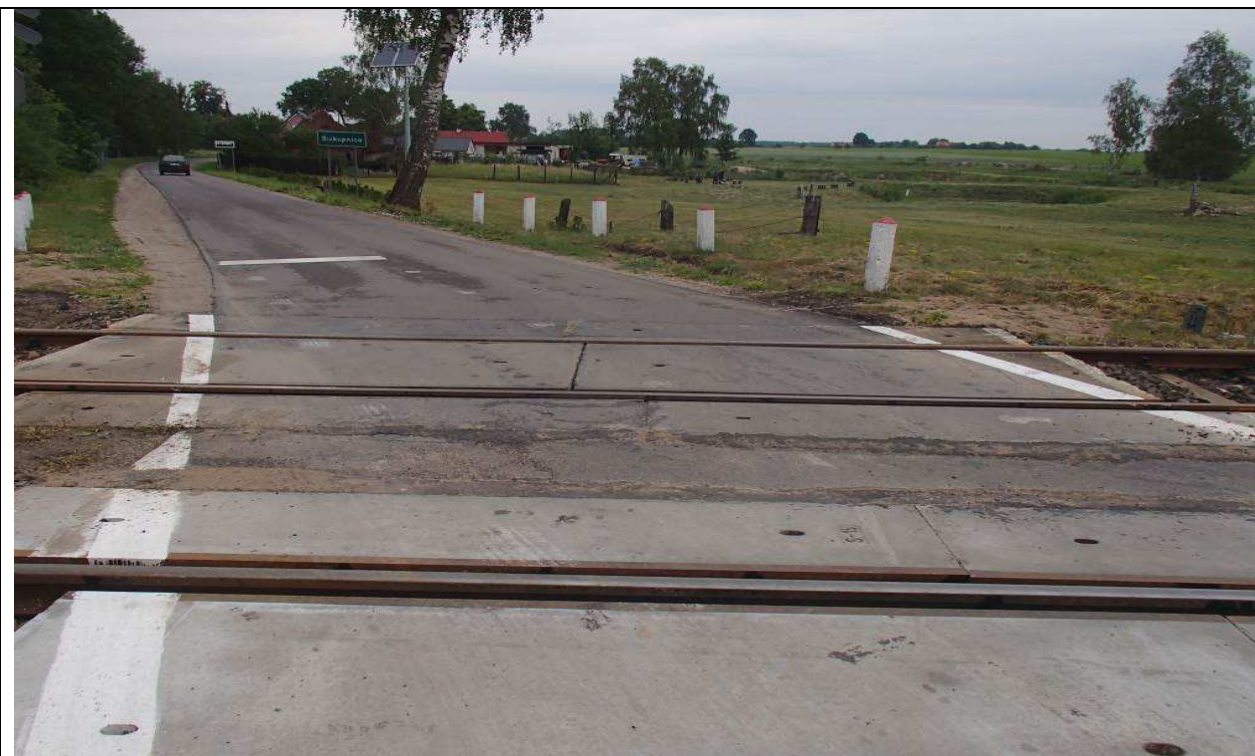
**Zdjęcie nr 1. Chojnice – Runowo, przejazd kat. D na linii 210, w km 25,355.** Brak współpracy PKP PLK S.A. z zarządcą drogi. Przejazd nieoznakowany, niewłaściwe wyгородzenie słupkami prowadzącymi (pachołkami) z obu stron drogi na dojazdach do przejazdu. Nierówności na płytach przejazdowych.

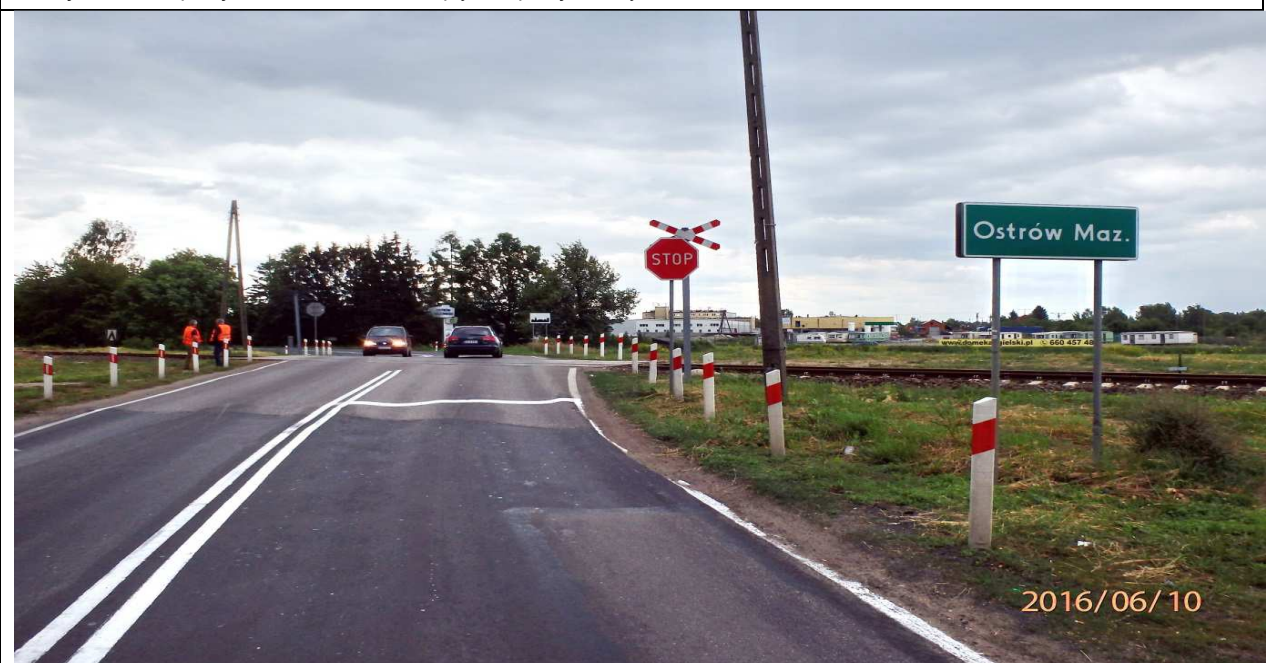
**Zdjęcie nr 2. Linia kolejowa nr 034 Ostrołęka – Siedlce, w km 32,901.** Koleiny w nawierzchni asfaltowej drogi, na obu pasach ruchu na dojeździe do przejazdu kolejowo-drogowego. Ponadto, po obu stronach drogi ustawione znaki drogowe B-20 „STOP” zasłaniają znaki drogowe G-3 „Krzyż św. Andrzeja”.

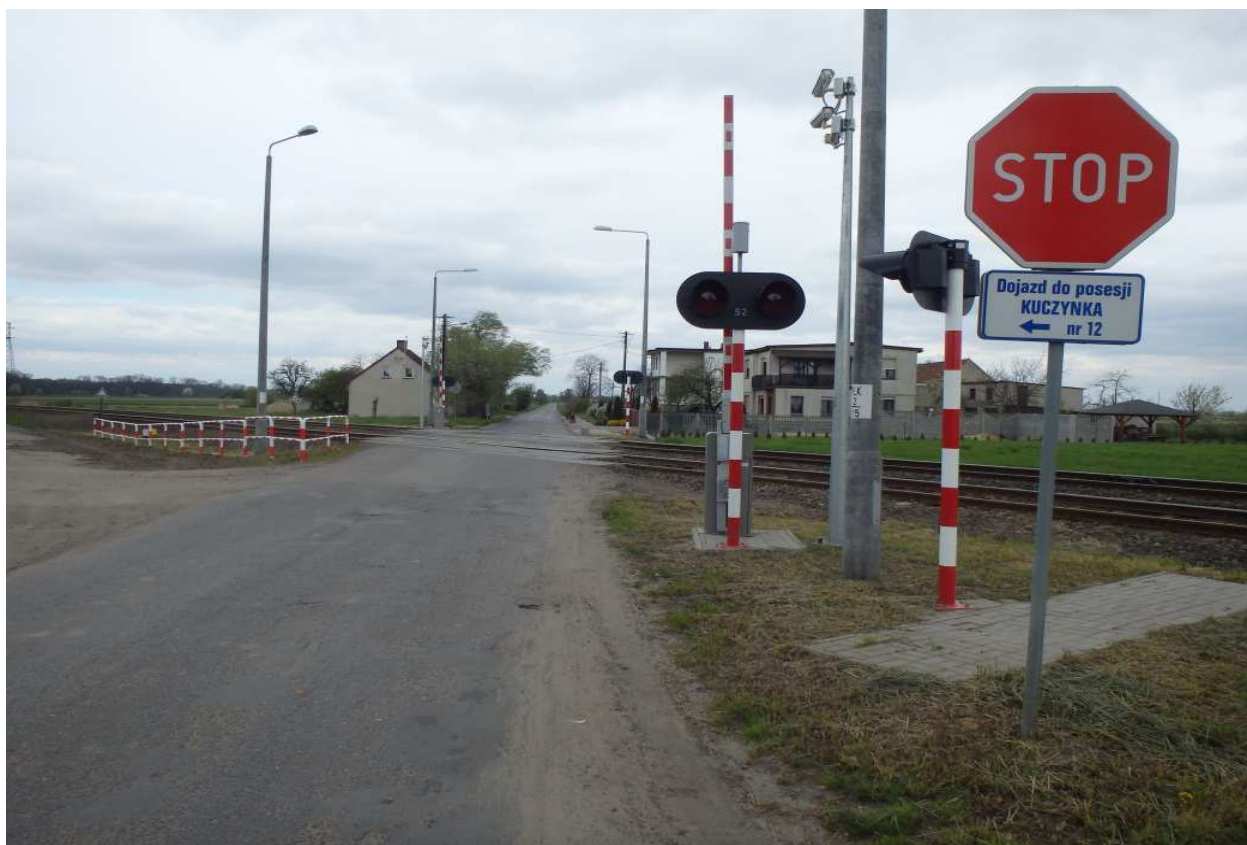
**Zdjęcie nr 3. Przejazd kat. B na linii 134 Jaworzno Szczakowa – Mysłowice w km 199,279.**  
Niekompletne oznakowanie drogowe, brak słupków prowadzących (pachołków) po obu stronach drogi.

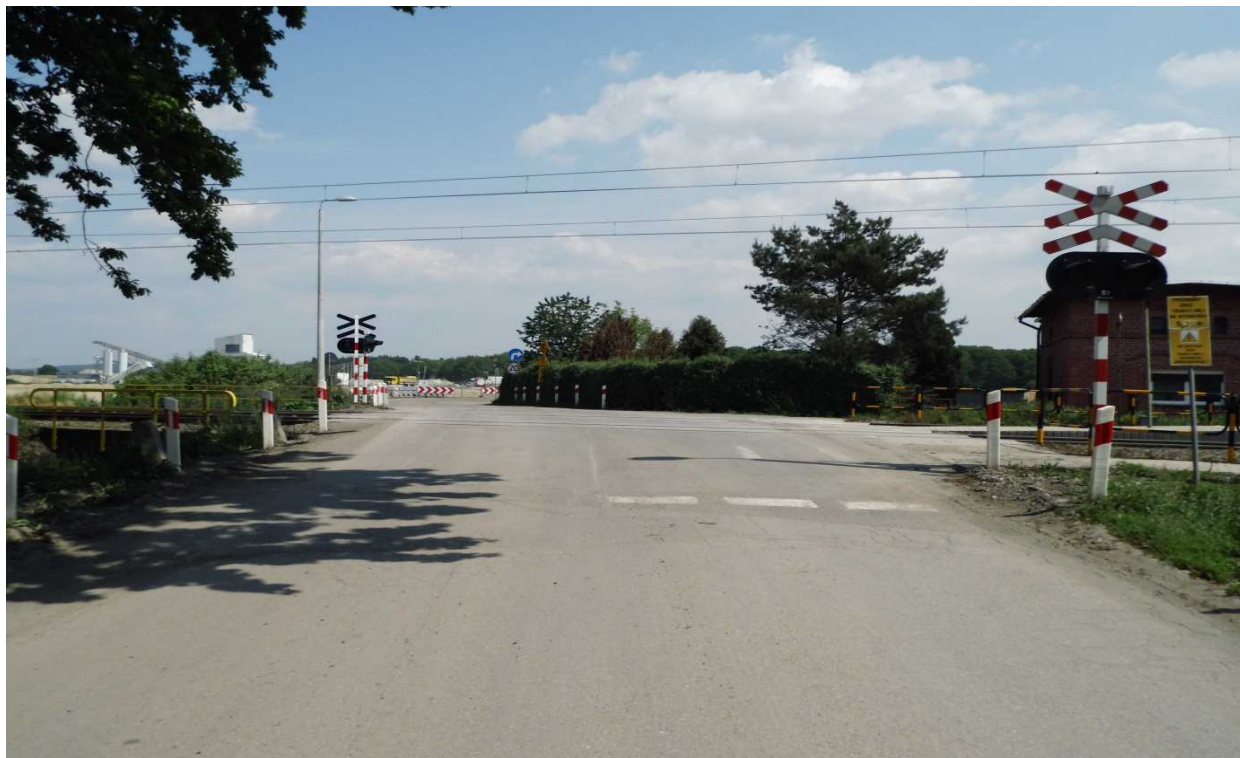
**Zdjęcie nr 4. Przejazd kat. C od zachodniej strony (od m. Tworków) droga powiatowa DP 3517 S – Tworków, na linii kolejowej nr 151.** Brak linii P-4 (podwójna ciągła) po obu stronach, wytarta częściowo linia P-14 (linia warunkowego zatrzymania złożona z prostokątów).

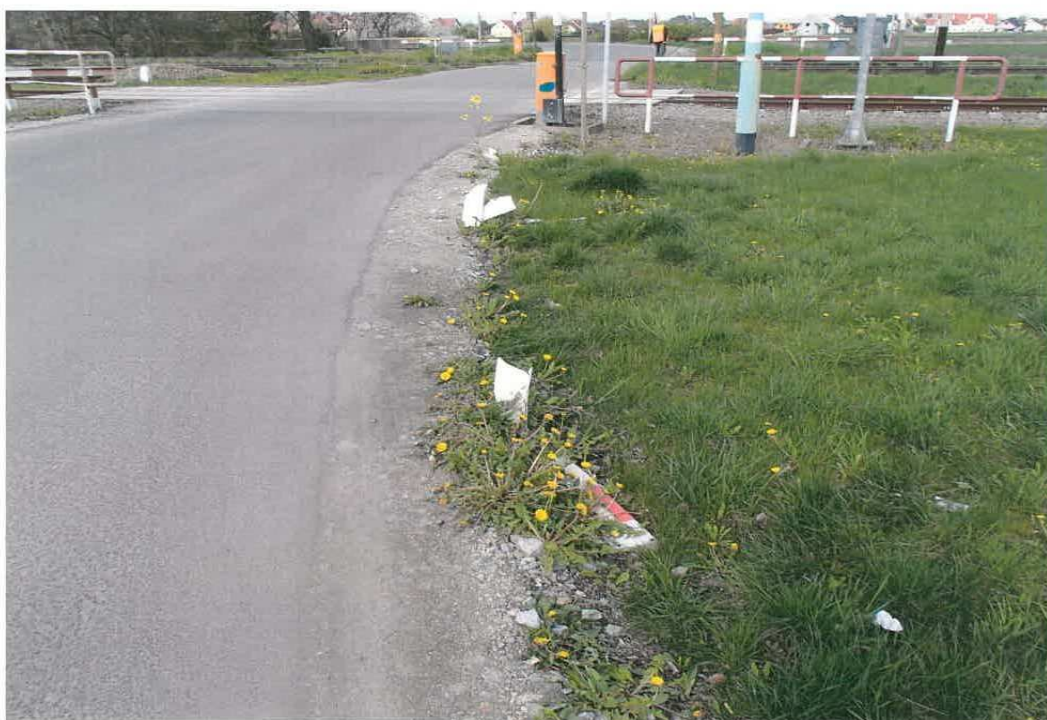
**Zdjęcie nr 5. Przejazd kat. A w km. 14,087 linia nr 276. Zniszczone wygradzenie, połamane słupki ostrzegawcze.**

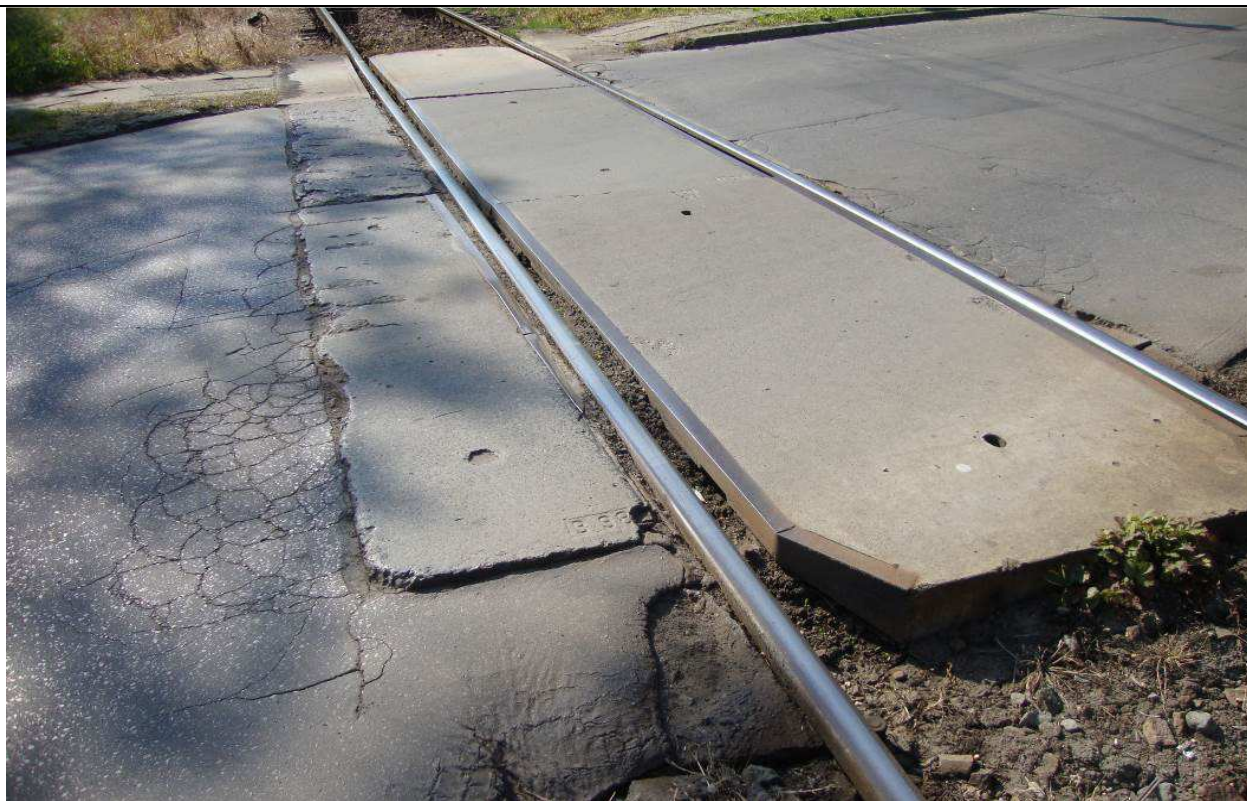
**Zdjęcie nr 7. Przejazd kat. C na linii nr 947 w km 1,405. Zły stan skrajnych płyt żelbetowych i uszkodzony asfalt na dojeździe do przejazdu.**

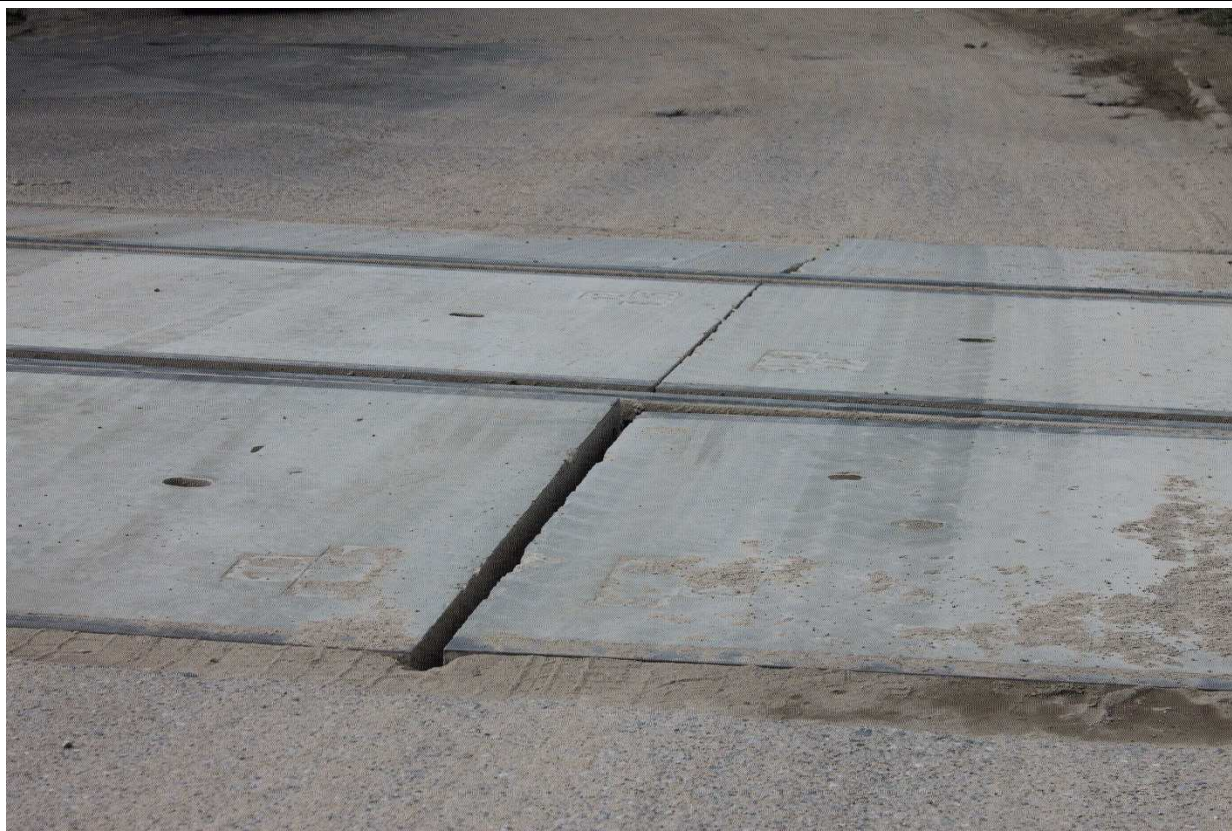
**Zdjęcie nr 8. Przejazd kolejowo-drogowy na linii nr 20 w km 1,662 Warszawa Główna Towarowa – Warszawa Praga. Nierówno ułożone płyty przejazdowe na torze 701.**

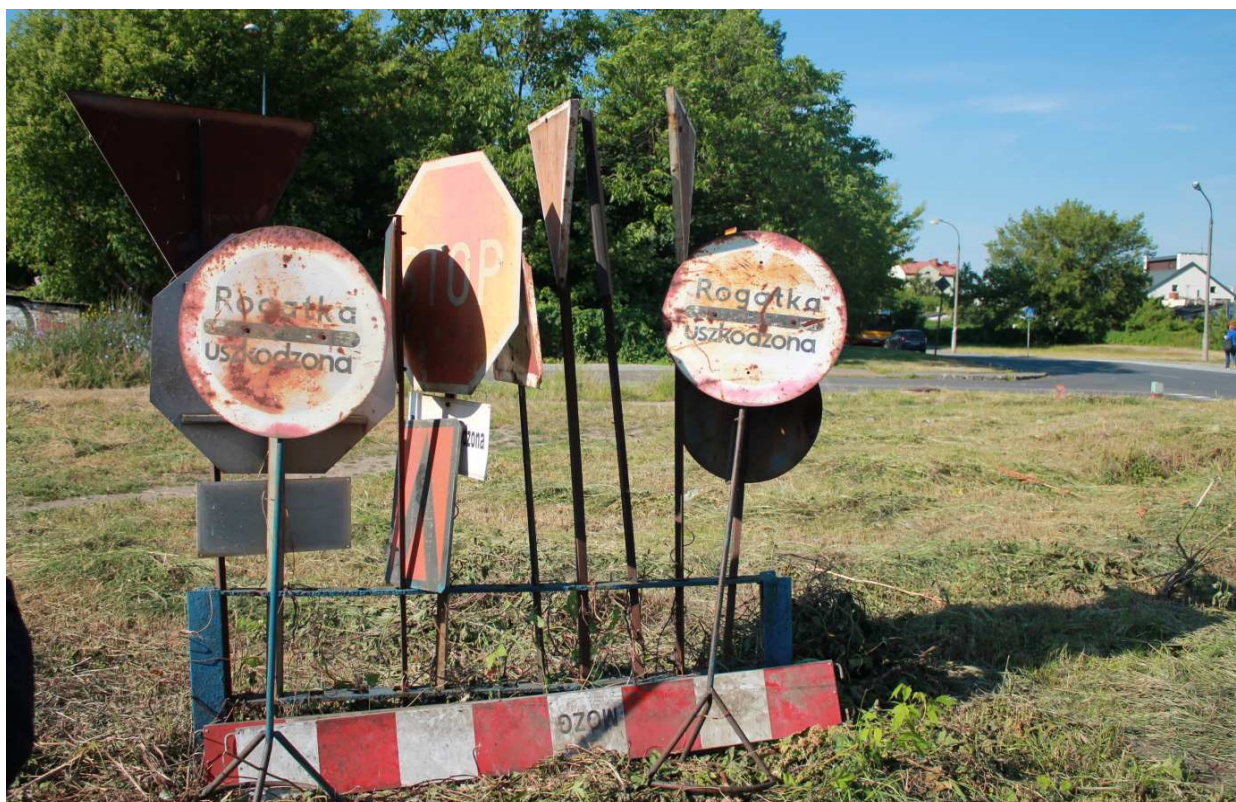
Zdjęcie nr 9. Bałagan na posterunku dróżnika. Nieodnowione tarcze i wskaźniki będące na wyposażeniu przejazdu kolejowo-drogowego w Warszawie w km 8,452, na linii kolejowej nr 007, szlak Warszawa Wschodnia Osobowa – Wawer.

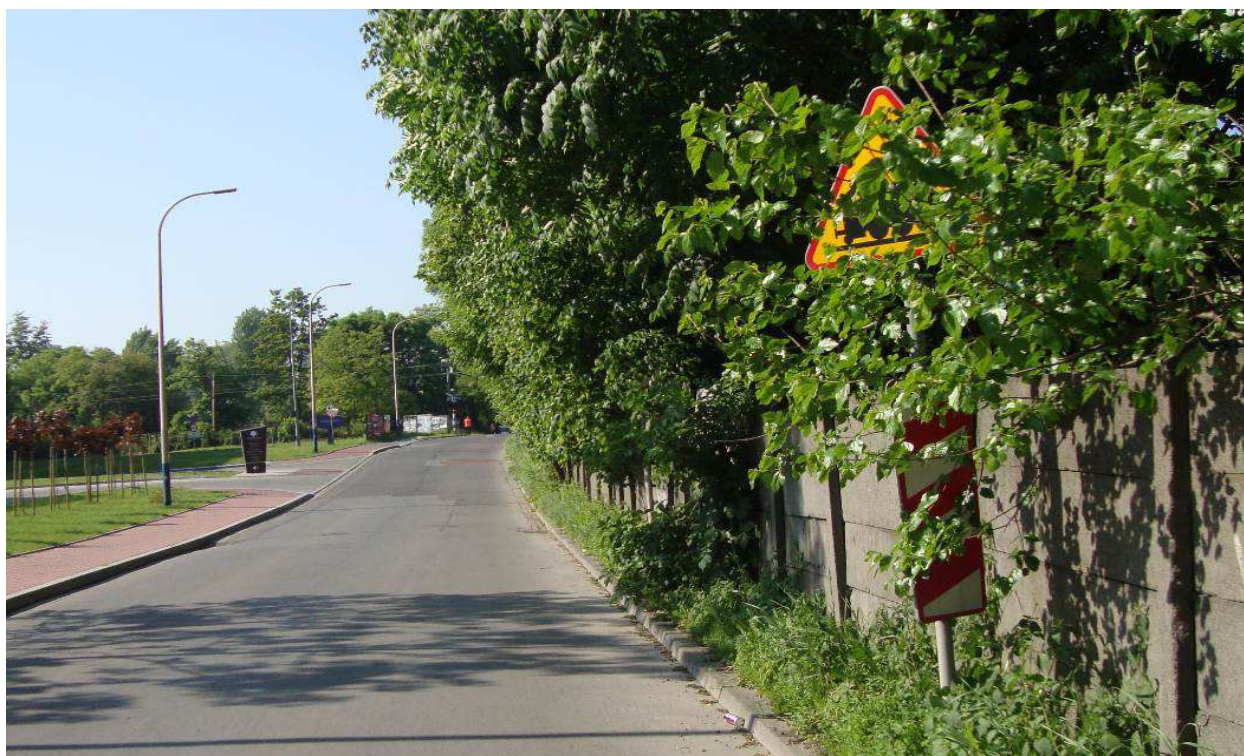
Zdjęcie nr 10. Przejazd kategorii C w km 1,405 linia nr 942. Niewidoczny znak A-10 i wskaźnik G-1a.

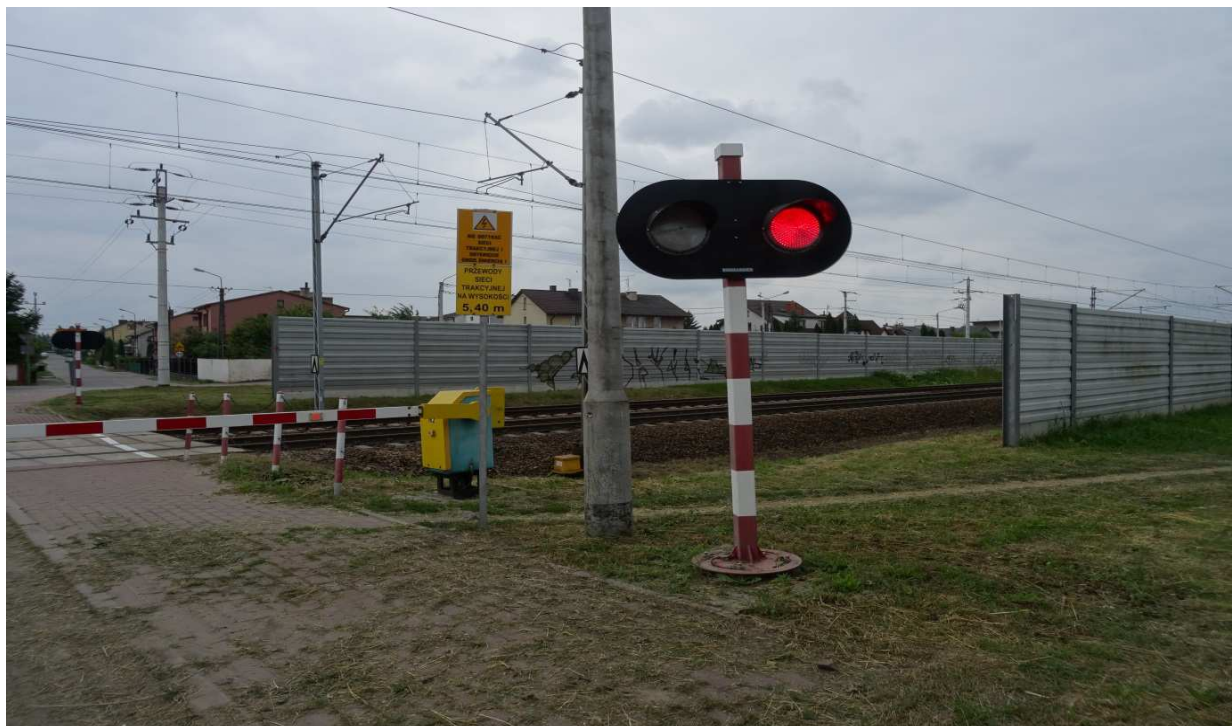
**Zdjęcie nr 11. Linia kolejowa nr 002 Warszawa – Terespol, przejazd w km 90,862.** Utrudniona widzialność pociągów z drogi. Przeszkody stanowią kontener srk oraz ekrany dźwiękochłonne.

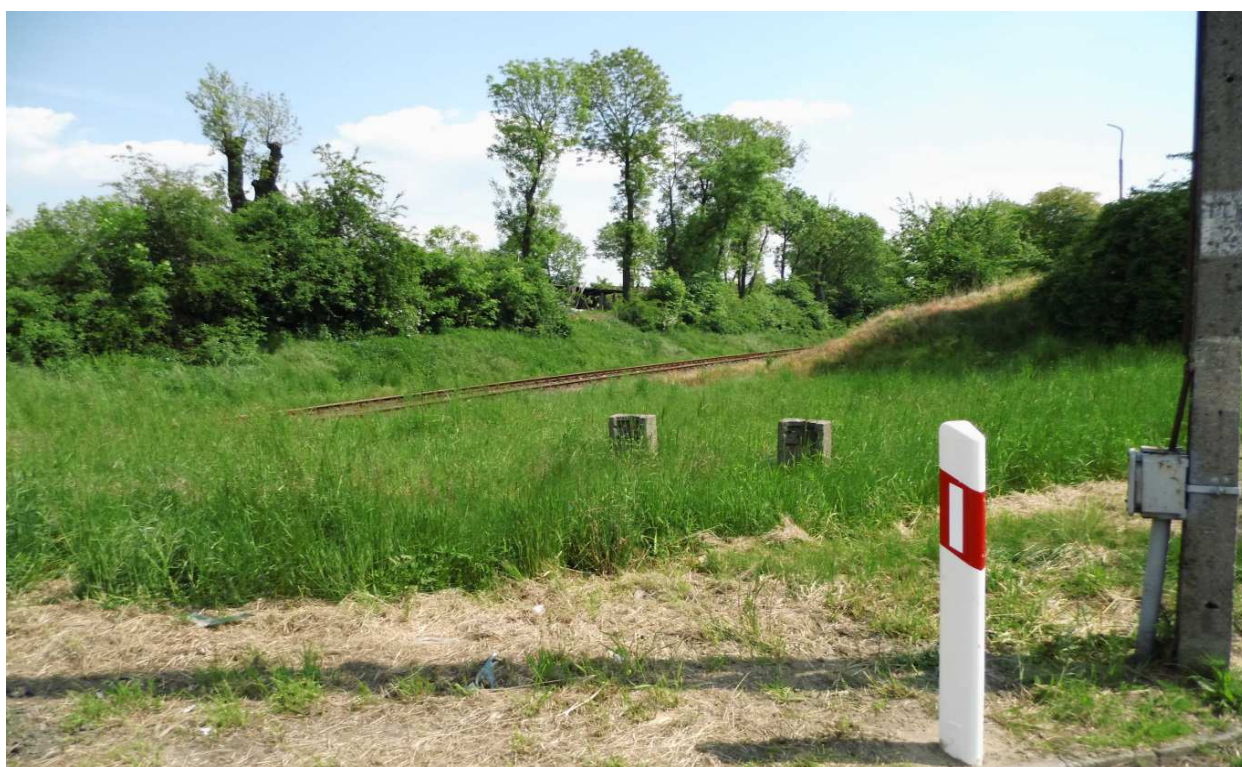
**Zdjęcie nr 12. Przejazd kat. D na linii kolejowej nr 177 w Wojnowicach.** Brak pola widoczności na dojeździe od południowej strony w kierunku Raciborza.

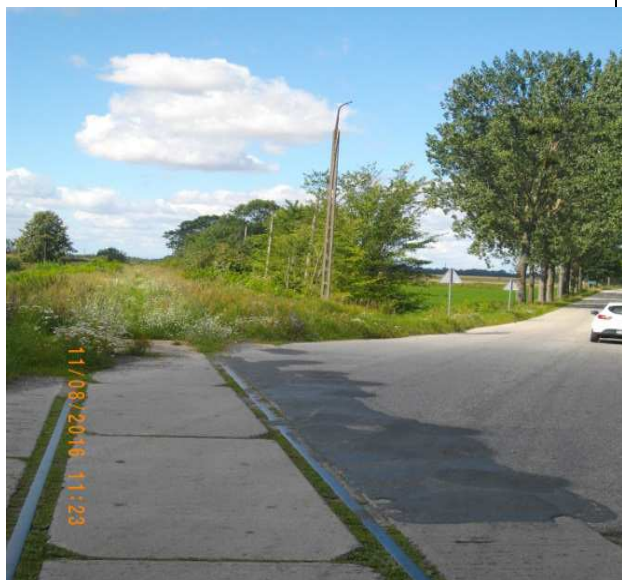
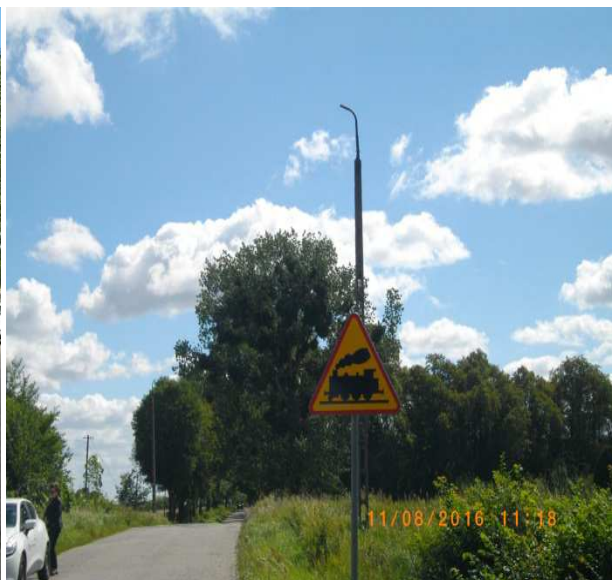
**Zdjęcia nr 13 i 14. Przejazd kolejowo-drogowy na zlikwidowanej linii kolejowej nr 206 na odcinku Żnin – Damasławek. Nie ma torów, ale są znaki i przejazd.**

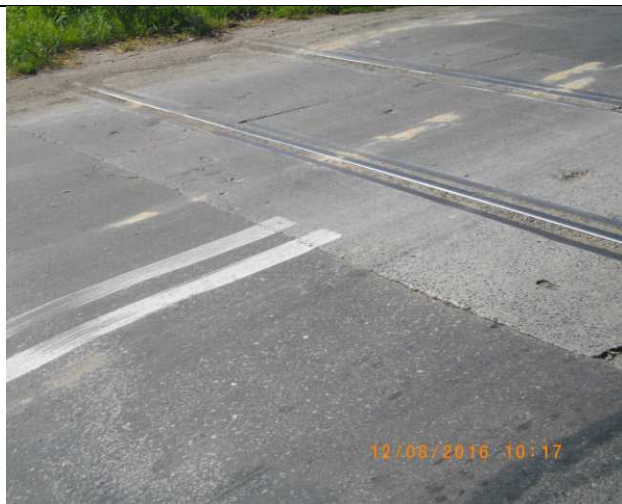
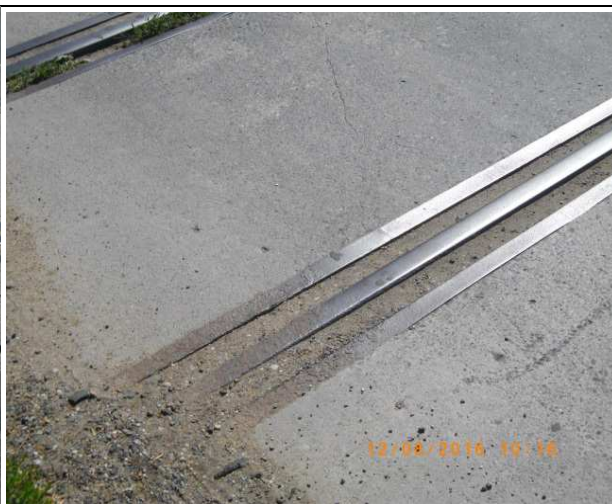
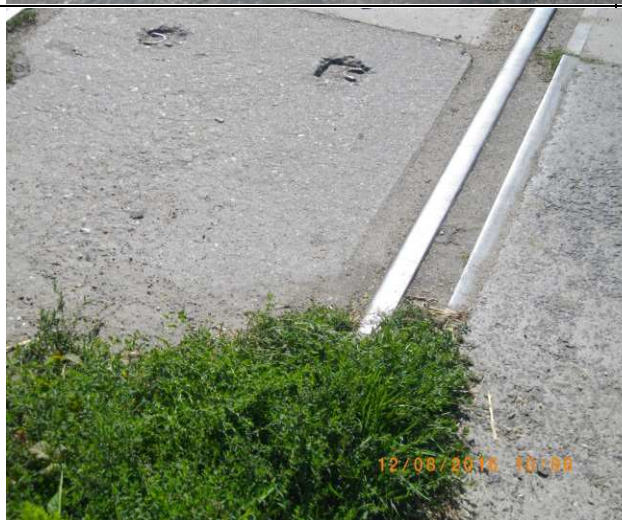
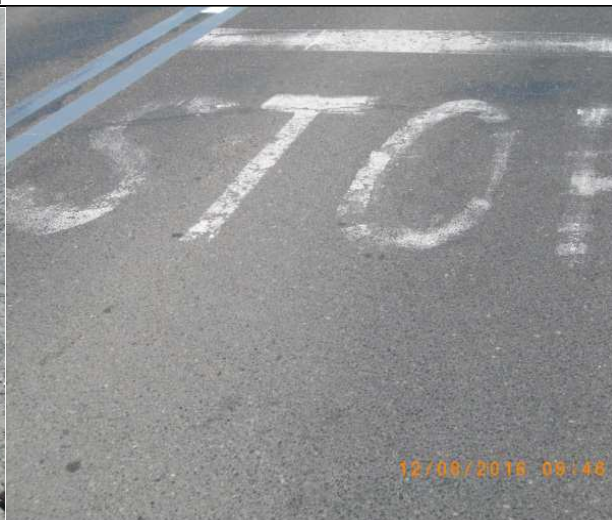
**Zdjęcia nr 15, 16, 17 i 18. Funkcjonujące przejazdy kolejowo-drogowe na zlikwidowanej linii kolejowej nr 34 na odcinku Sokołów Podlaski – Kostki.**

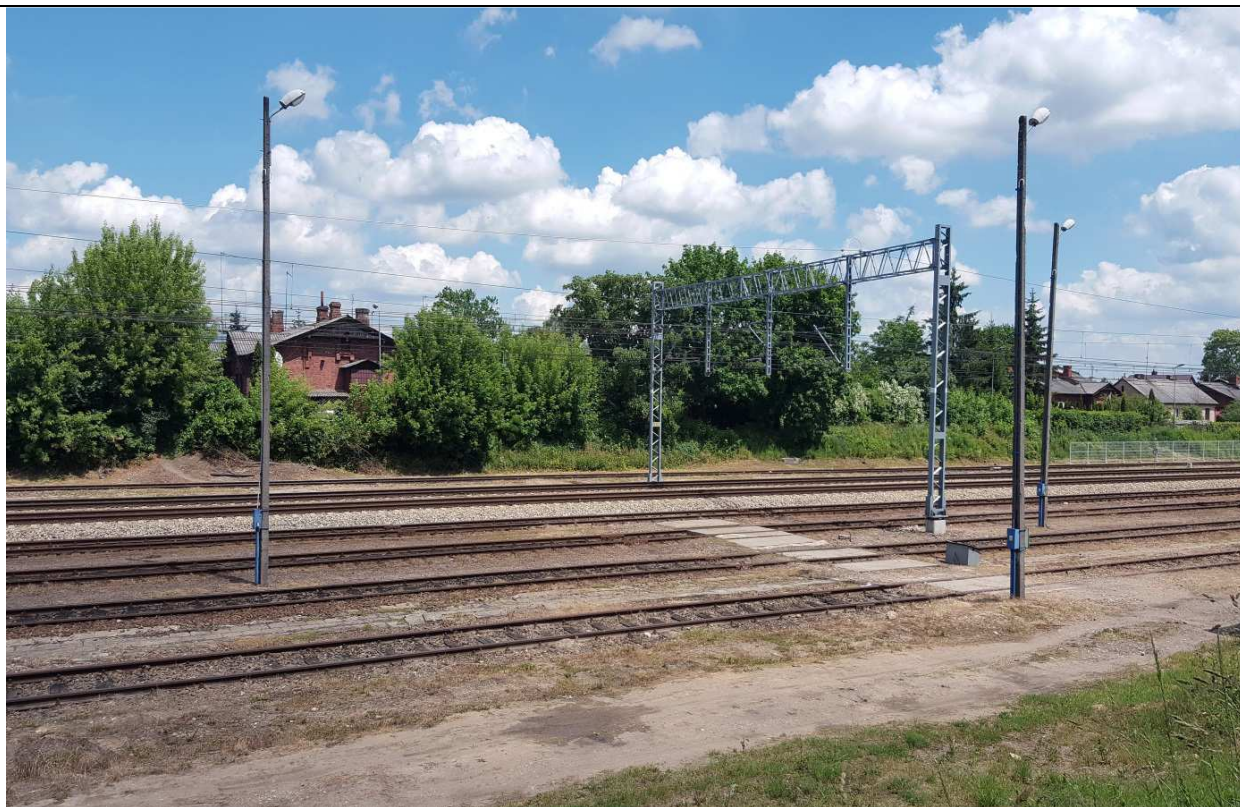
**Zdjęcie nr 19. Dzikie przejście przy siedzibie Zakładu Linii Kolejowych w Siedlcach (ul. Plantowa).**

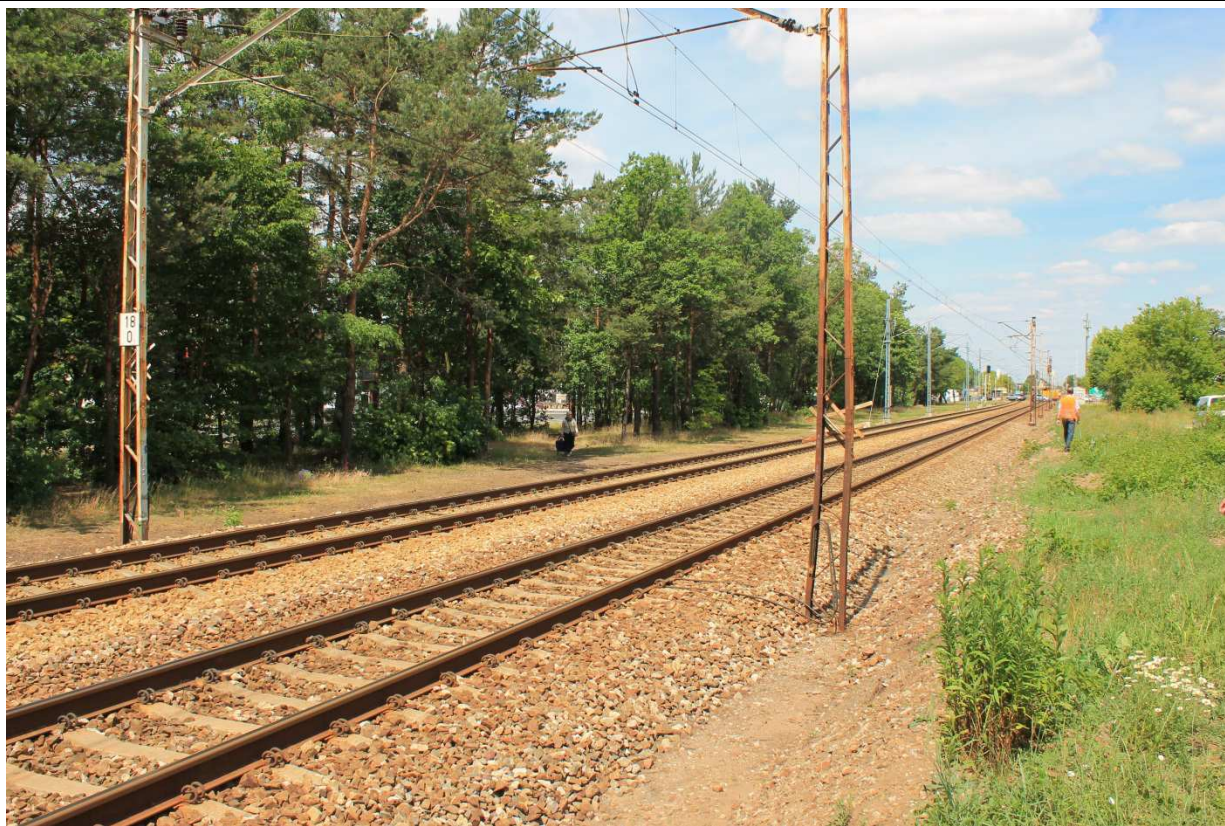
**Zdjęcie nr 20. Dzikie przejście przez tory na linii 007 Warszawa Wschodnia Osobowa – Dorohusk w km 18,0.**

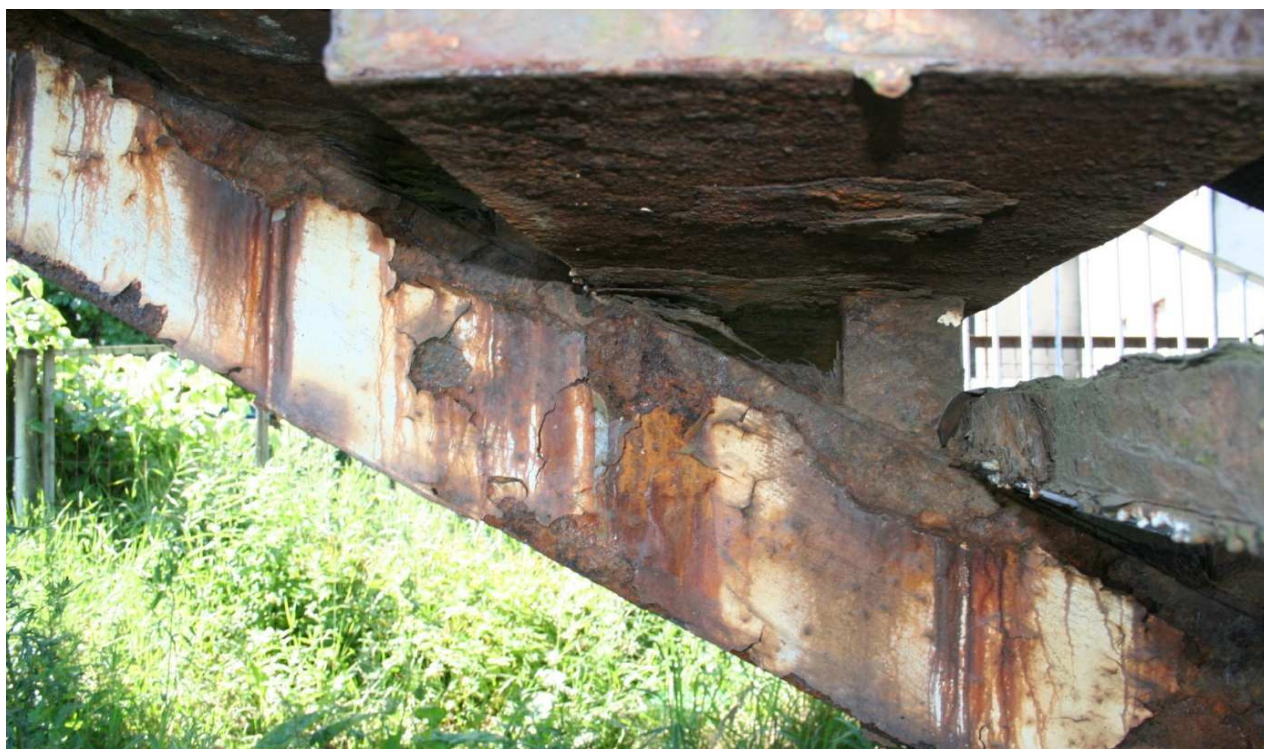
**Zdjęcie nr 21. Katowice, kładka dla pieszych w ciągu ul. Paderewskiego, linia nr 001.** Zły stan techniczny stalowych belek nośnych oraz spodniej powierzchni stopni i spoczników schodów kładki.

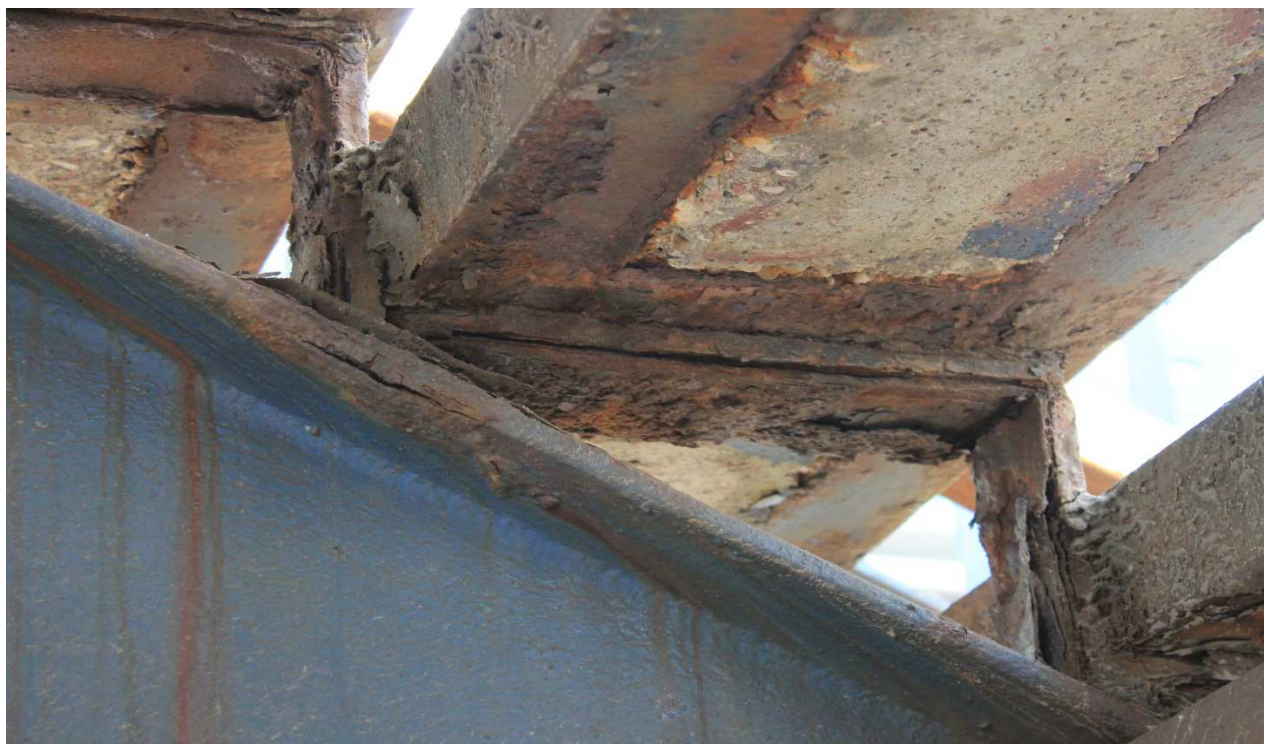
**Zdjęcie nr 22. Kładka dla pieszych na stacji Łowicz, linia nr 3 w km. 80,670.** Korozja wgłębną metalowej konstrukcji schodów. Kładka w trakcie modernizacji linii kolejowej Warszawa – Poznań ma ulec likwidacji (w latach 2017-2019 zaplanowano wybudowanie przejścia podziemnego).

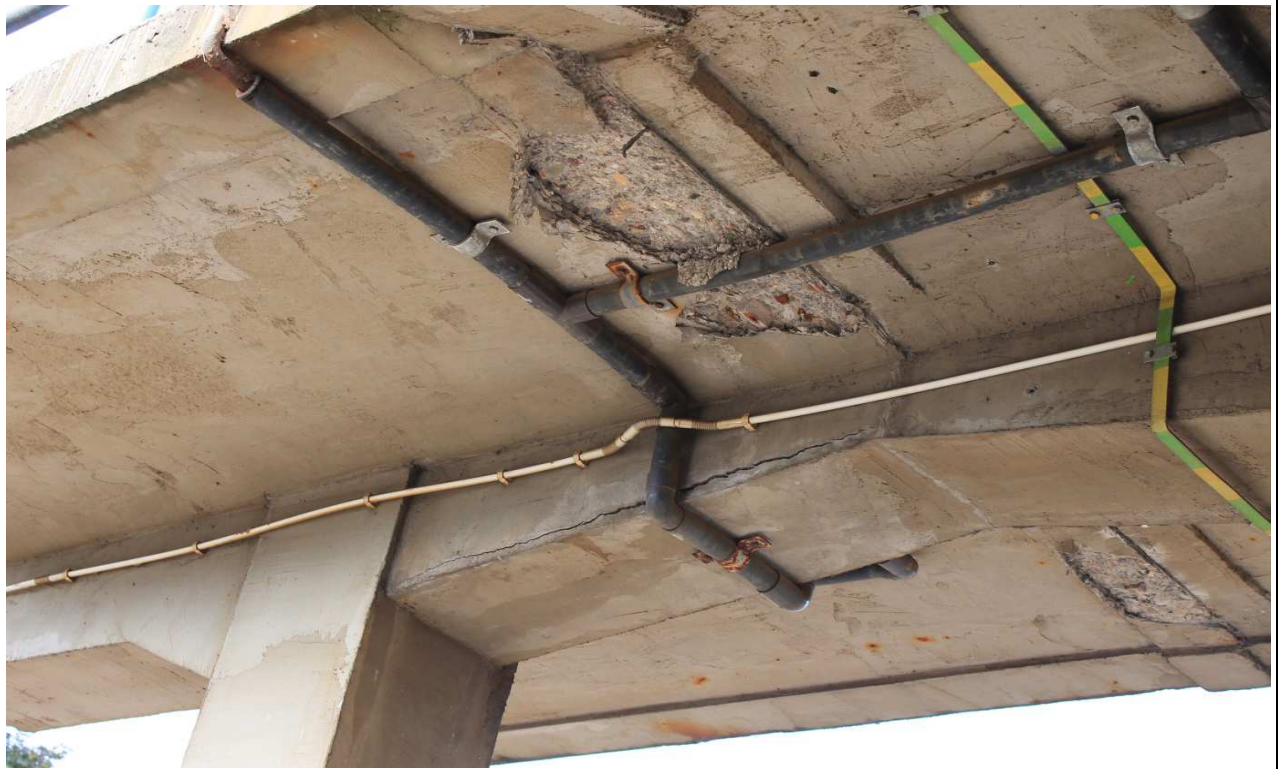
**Zdjęcie nr 23. Ożarów Mazowiecki, kładka dla pieszych w km 15,538, na linii kolejowej nr 003.** Wykruszenia, pęknięcia i uszkodzenia betonu od spodu pomostu.

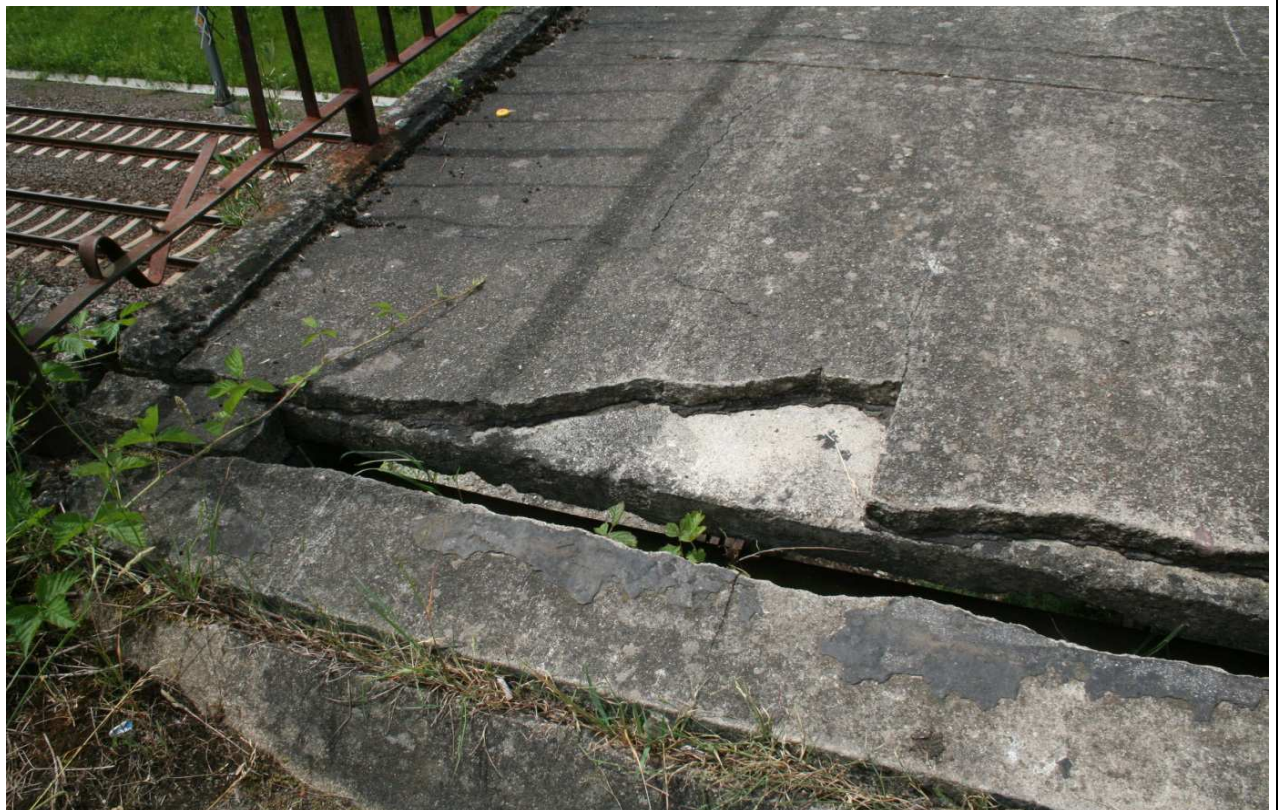
**Zdjęcie nr 24. Borów, gm. Prusice kładka nad torami linii Wrocław – Poznań.** Brak szczeliniek w balustradzie oraz rozległa korozja powierzchniowa. W betonowej nawierzchni chodnika spękania oraz ubytki nawierzchni betonowej zwłaszcza w strefach dylatacyjnych nad przyczółkami.

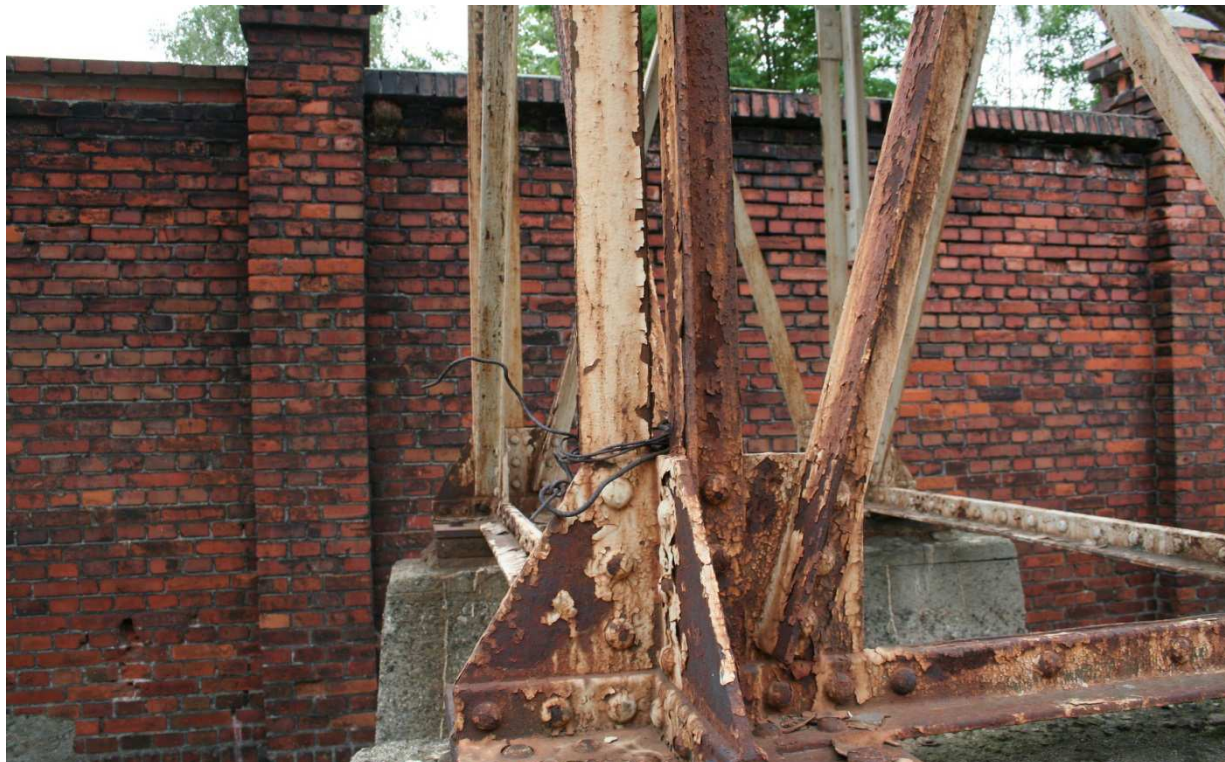
**Zdjęcie nr 25. Kładka we Wrocławiu pomiędzy ulicami Robotniczą i Tęczową.** Kratownicowe dźwigary w złym stanie technicznym. Na wszystkich elementach prawie całkowicie zniszczone antykorozyjne powłoki malarskie, zaawansowana korozja powierzchniowa oraz ogniska korozi wżerowej.

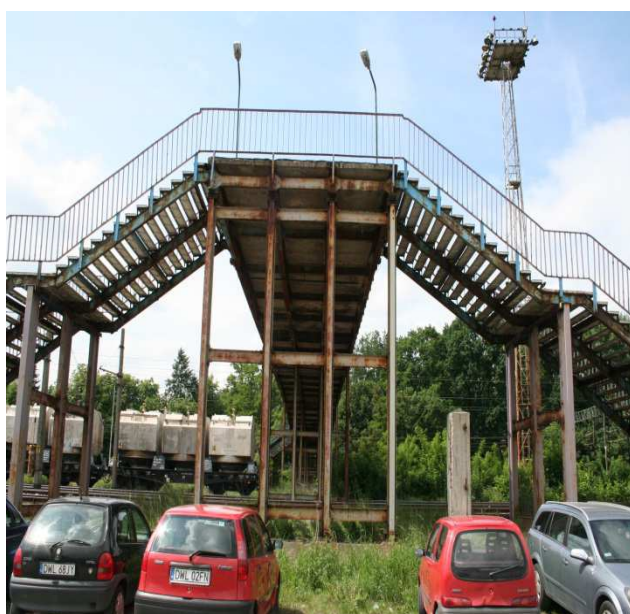
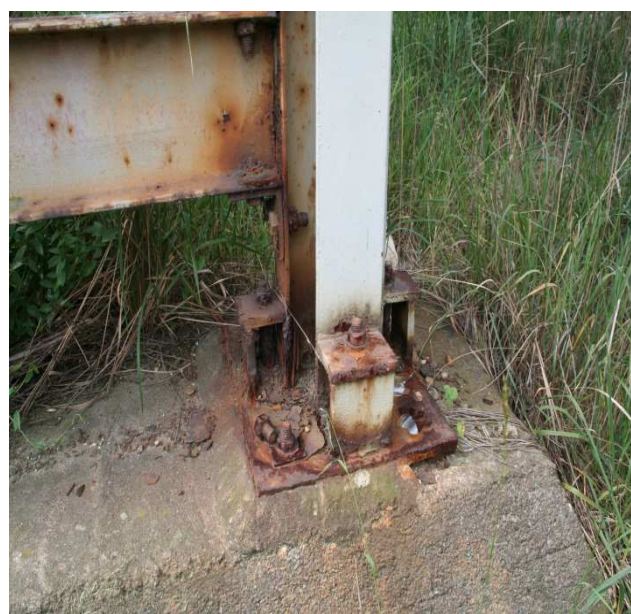
**Zdjęcia nr 26 i 27. Kładka w Brzegu Dolnym, pomiędzy ulicami Sienkiewicz i 1 Maja.** Perforacja na stężeniach belek. Poziome blachy słupów podpór uległy rozwarstwieniu (znaczne ubytki korozyjne przekrojów stalowych).

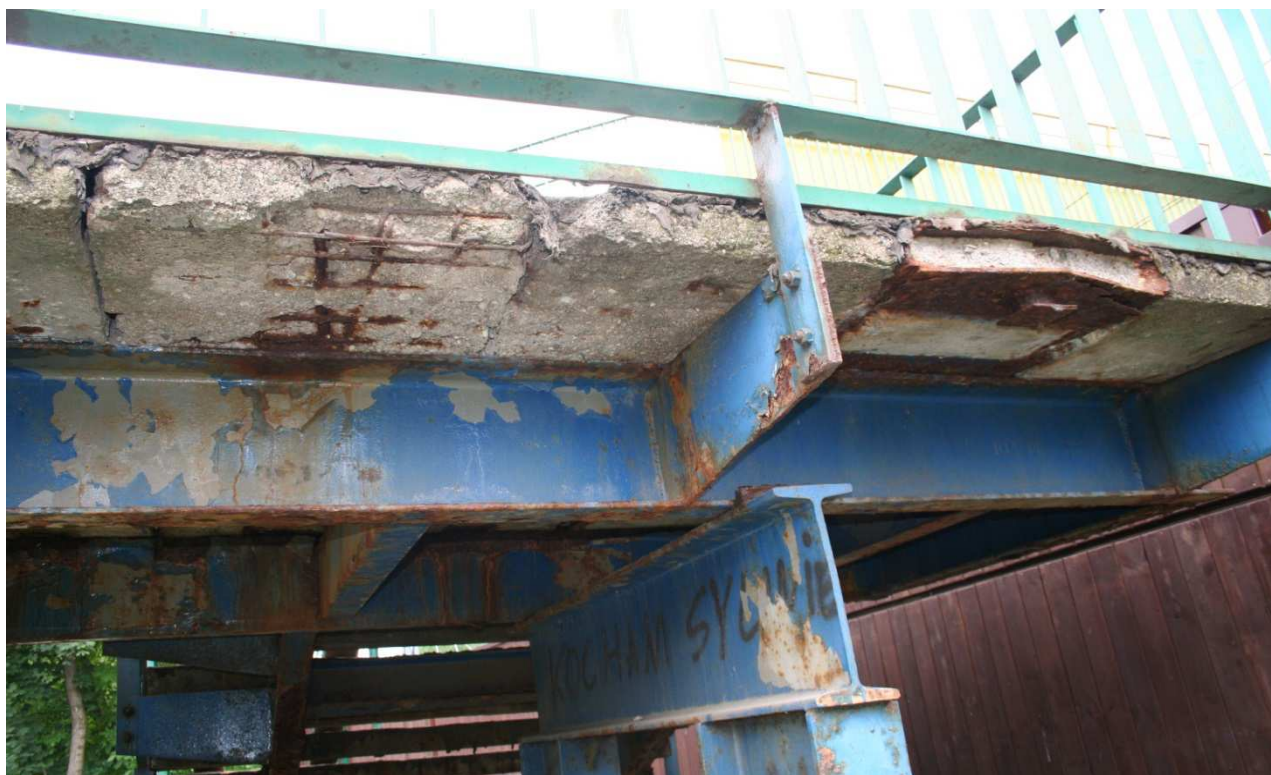
**Zdjęcie nr 28. Milanówek, kładka dla pieszych pomiędzy ulicami Krakowską i Warszawską.** Na spodzie płyty pomostu korozja odsłoniętego zbrojenia, ubytki betonu, oraz osady, wylugowania i wykwyty. Uszkodzona powłoka antykorozyjna na dźwigarach głównych.

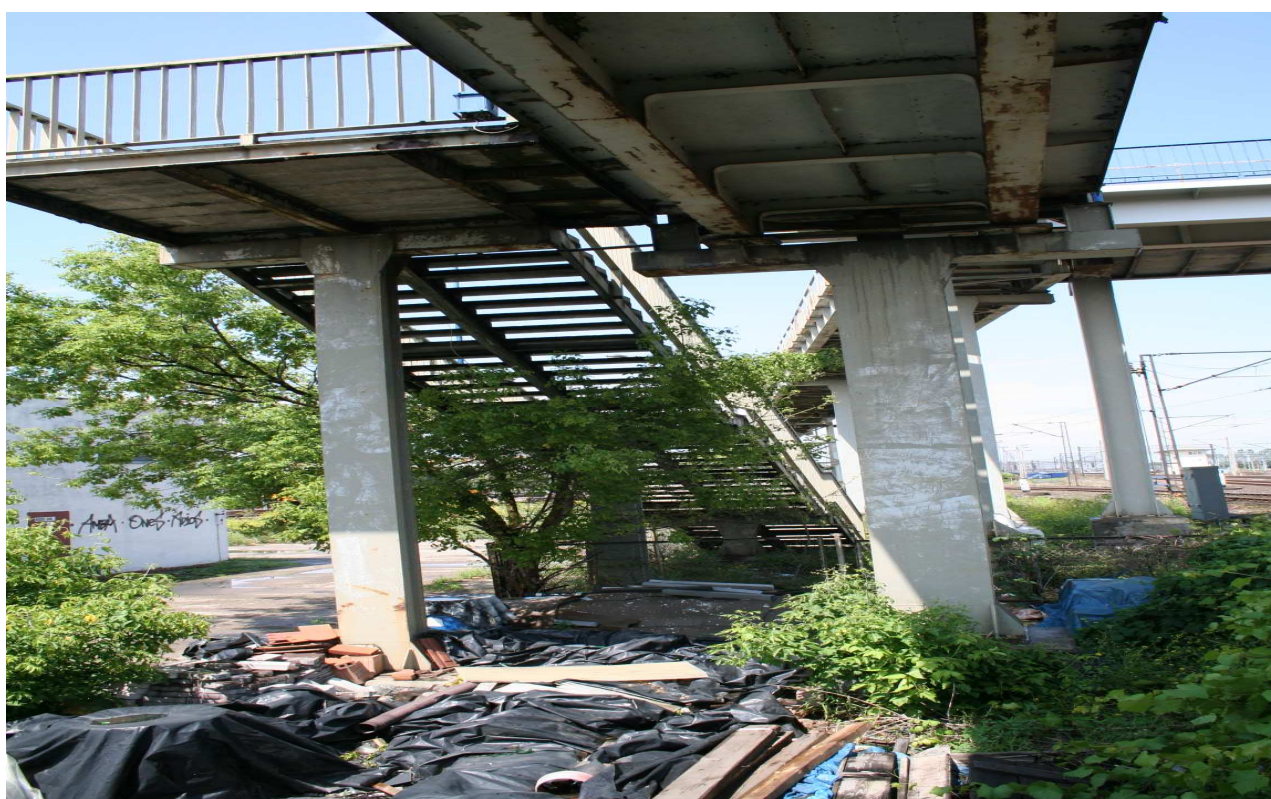
**Zdjęcie nr 29. Warszawa, ul Pożarowa, kładka dla pieszych.** Uszkodzona powłoka antykorozyjna na dźwigarach głównych, stalowej płycie pomostu, balustradzie oraz schodach stalowych. Zanieczyszczony odpadami budowlanymi teren pod schodami.
