KIN.410.003.00.2016  
200/2016/P/16/029/KIN

Informacja o wynikach kontroli

## Bezpieczeństwo ruchu na przejściach i przejazdach kolejowo-drogowych

### Informacja o wynikach kontroli bezpieczeństwa ruchu na przejściach i przejazdach kolejowo-drogowych

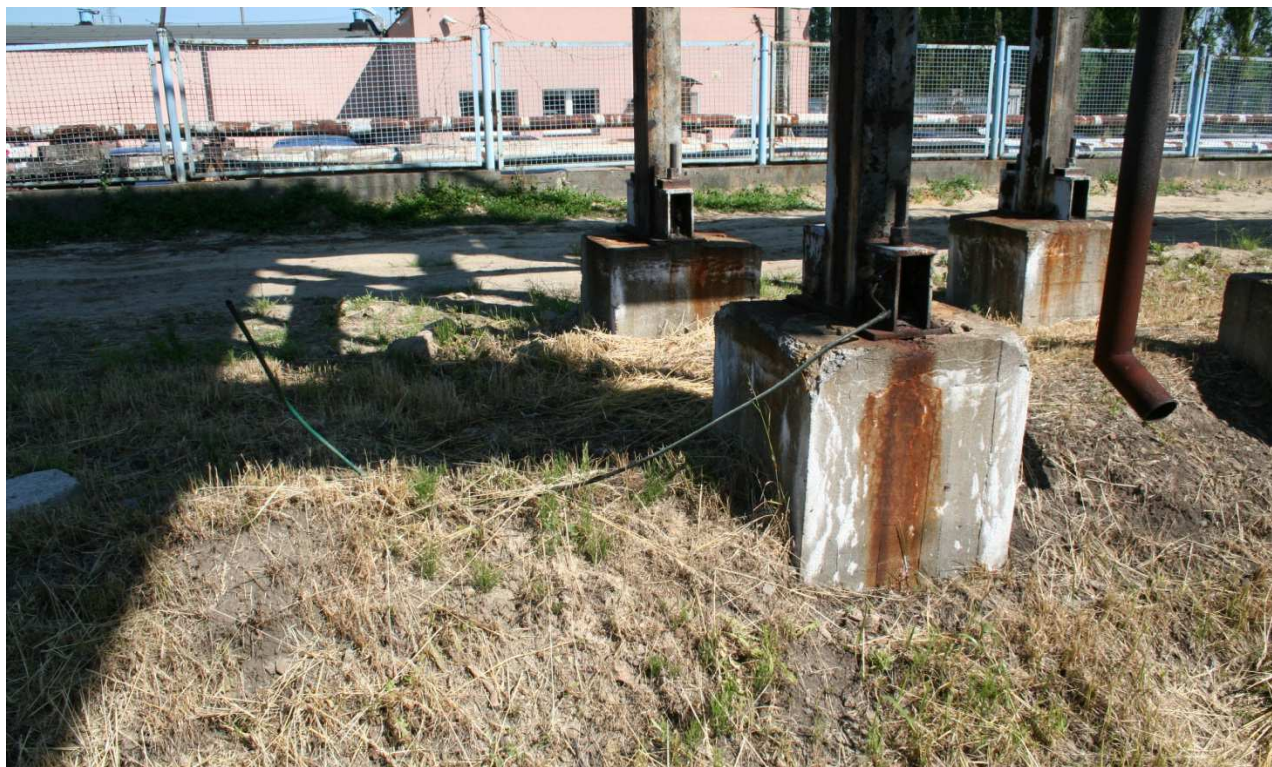
**Zdjęcie nr 30. Kładka w Chorzowie ul. Maronia.** Zerwana linka uszynienia (zagrożenie porażenia prądem elektrycznym). Korozja stalowych słupów. Na fundamentach podpór ubytki betonu.

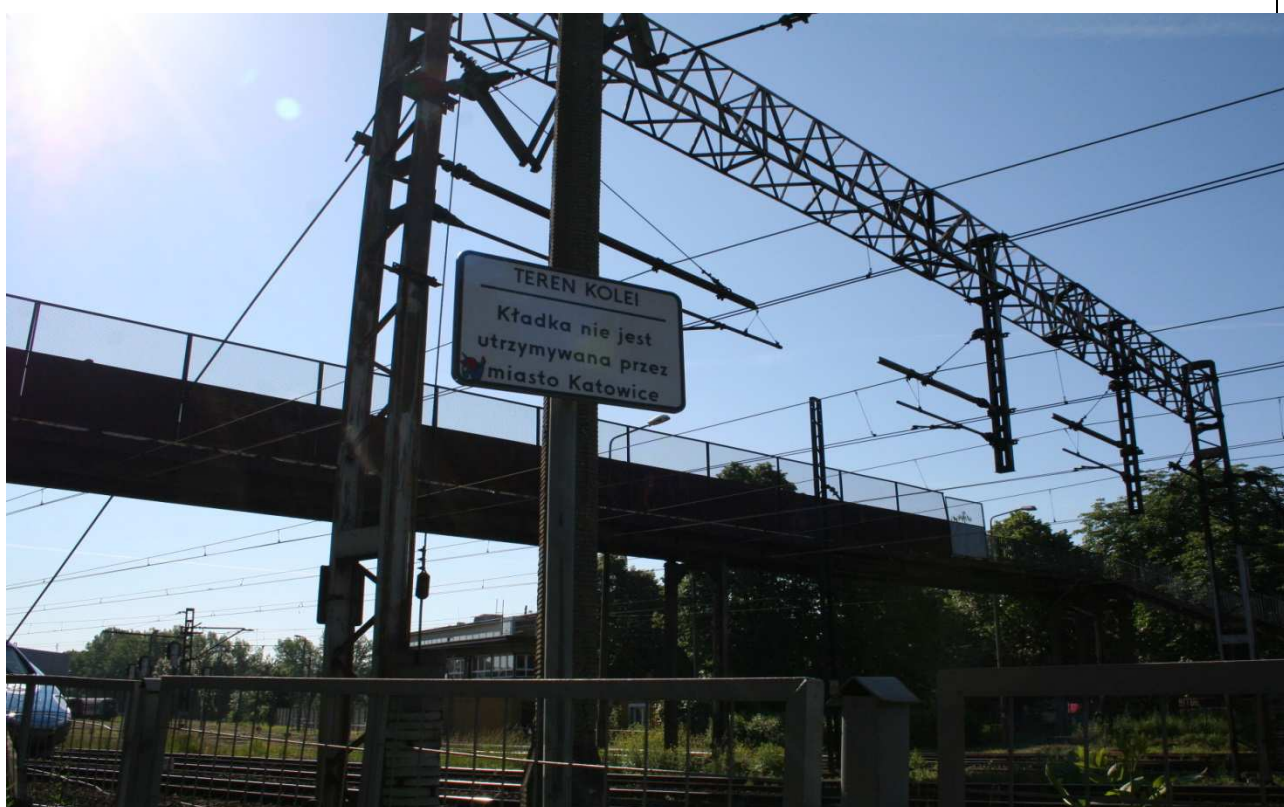
**Zdjęcie nr 31. Katowice, kładka w ciągu ul. Paderewskiego.** Obiekt ogólnie w złym stanie technicznym, wymaga pilnego remontu. Tablica informacyjna, iż UM w Katowicach nie jest zarządcą obiektu.

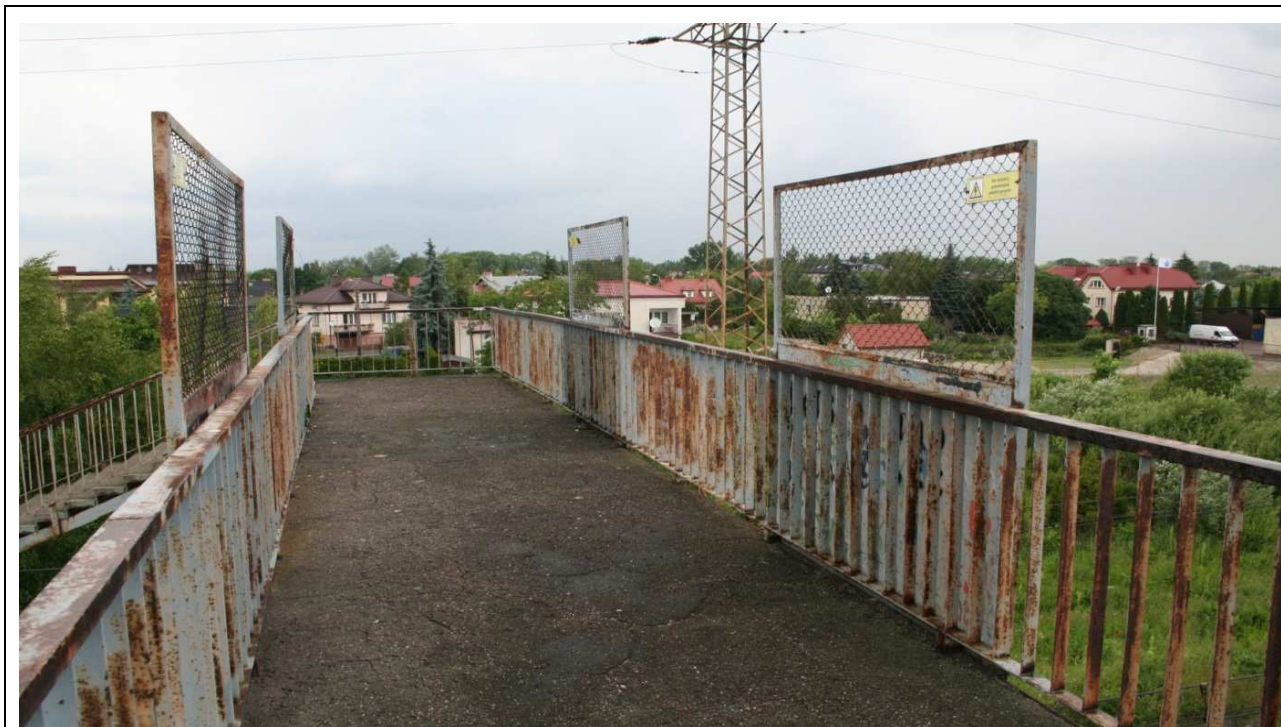
**Zdjęcie nr 32. Błonie, kładka przy ul. Łąki.** Zniszczona antykorozyjna powłoka malarska. Zawansowania korozji powierzchniowa, ogniska korozji wżerowej. Pęknięcia bitumicznej nawierzchni chodnika. Wszystkie osłony przeciwporażeniowe, za krótkie, tj. nie spełniały warunku aby pionowa krawędź osłony znajdowała się w odległości nie mniejszej niż 2 m od znajdującej się pod napięciem sieci trakcyjnej.

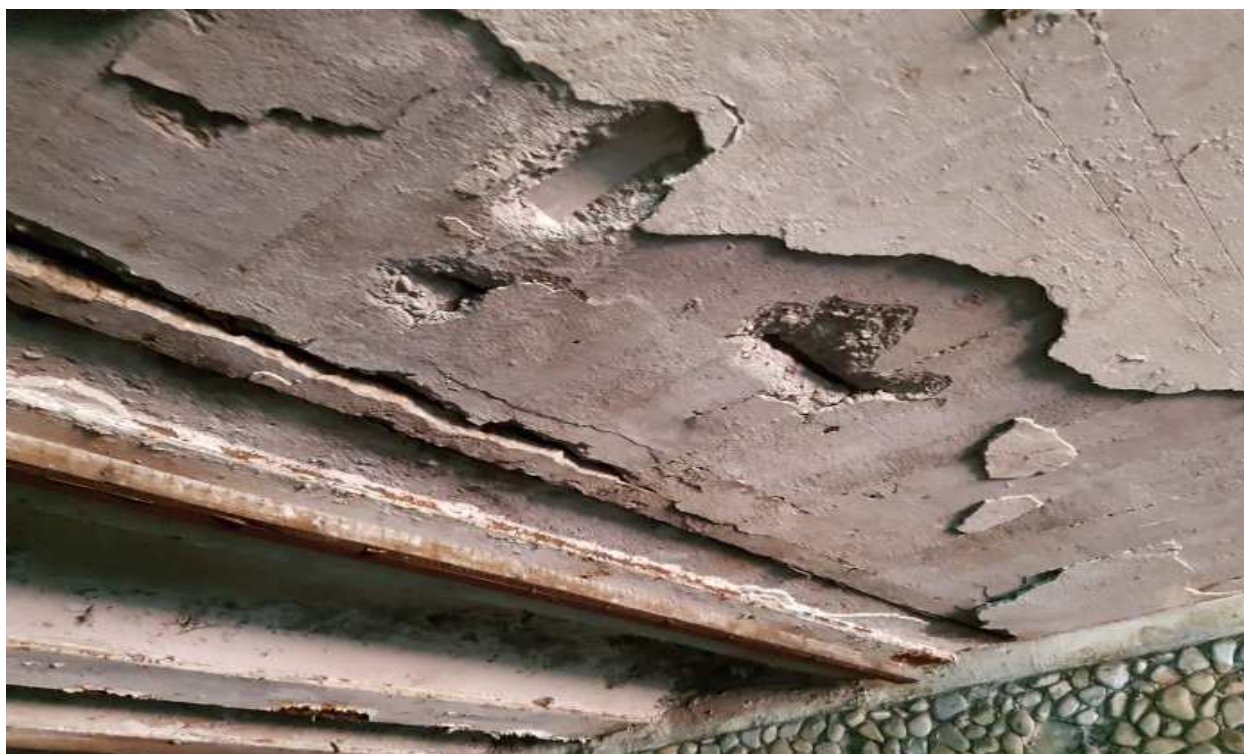
**Zdjęcie nr 34. Katowice, przejście podziemne na linii nr 1, km 312,936. Ubytki tynku i betonu na sklepieniu.**

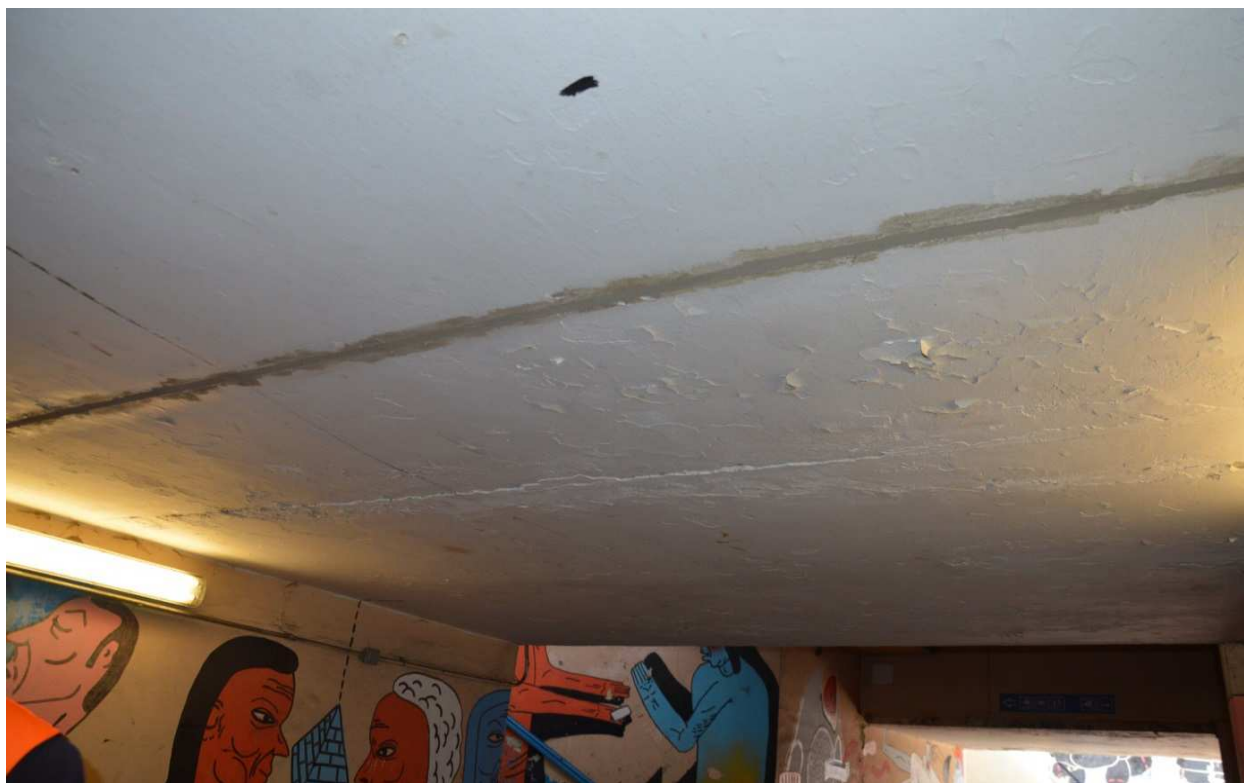
**Zdjęcie nr 35. Przejście pod torami na stacji PKP Gdynia Grabówek. Zarysowania na konstrukcji obiektu, złuszczenia powłok malarskich na ścianach i suficie. Zły stan wizualno-estetyczny, graffiti.**

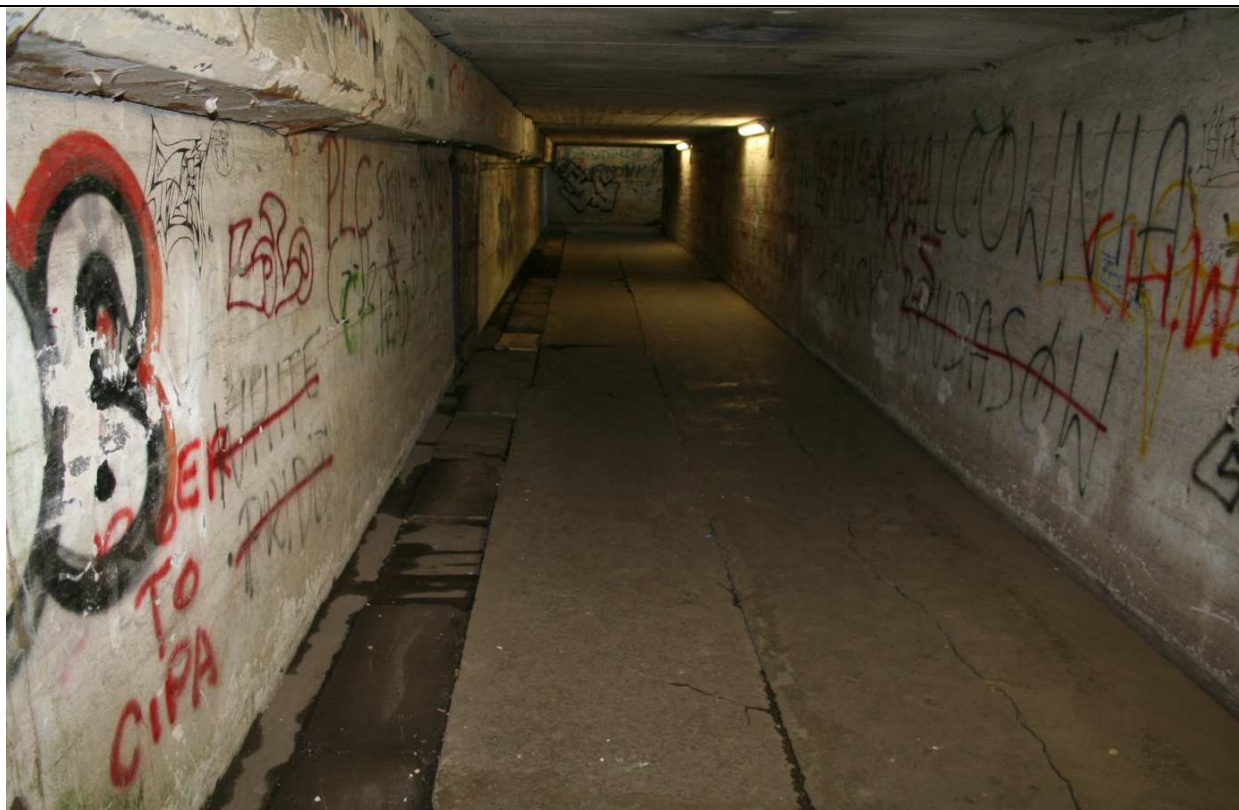
**Zdjęcie nr 36. Czechowice - Dziedzice, przejście podziemne pomiędzy ulicami Kolejową i Hutniczą.**  
Odspojenie powłok malarskich ścian. Ściany zanieczyszczone przez graffiti. Betonowa nawierzchnia chodnika z licznymi pęknięciami i ubytkami betonu,

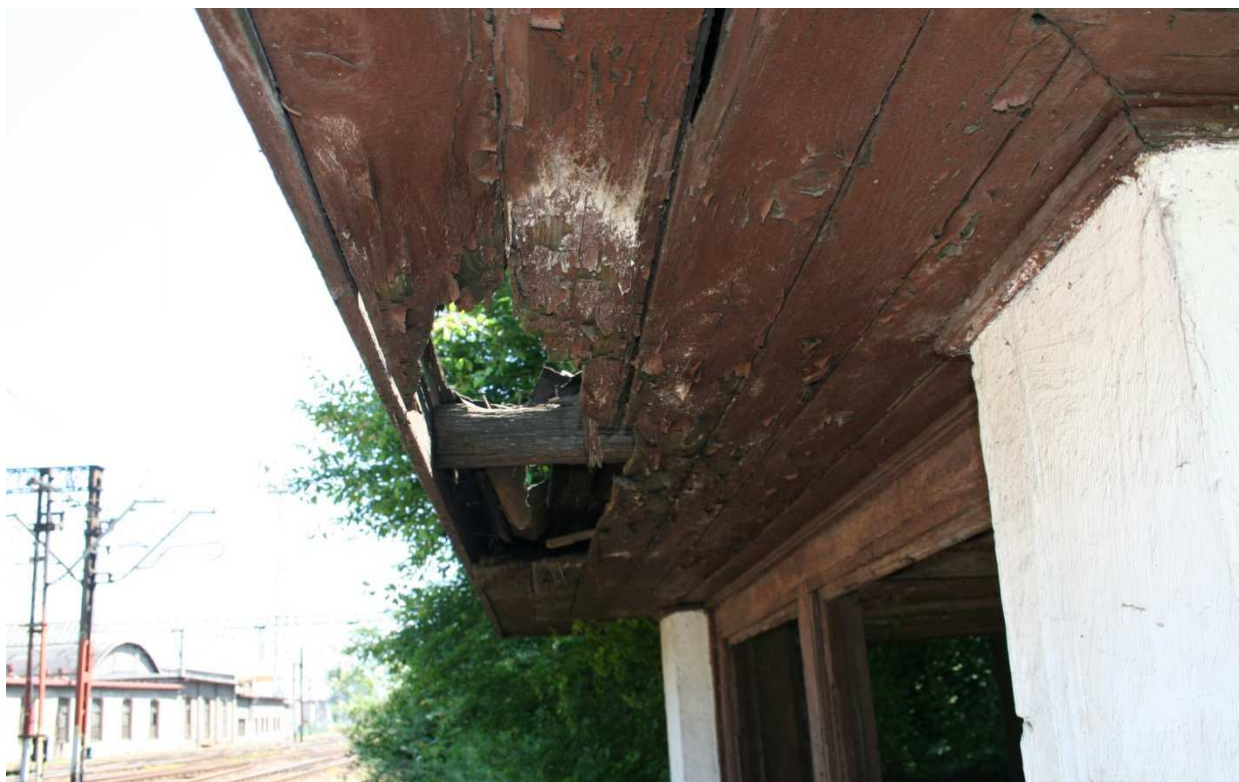
**Zdjęcie nr 37. Czechowice – Dziedzice, przejście podziemne pomiędzy ul. Kolejową i ul. Hutniczą.**  
Awaryjny stan stolarki i drewnianego pokrycia dachowego nad wejściem. Zwisające elementy zagrażały bezpieczeństwu pieszych.

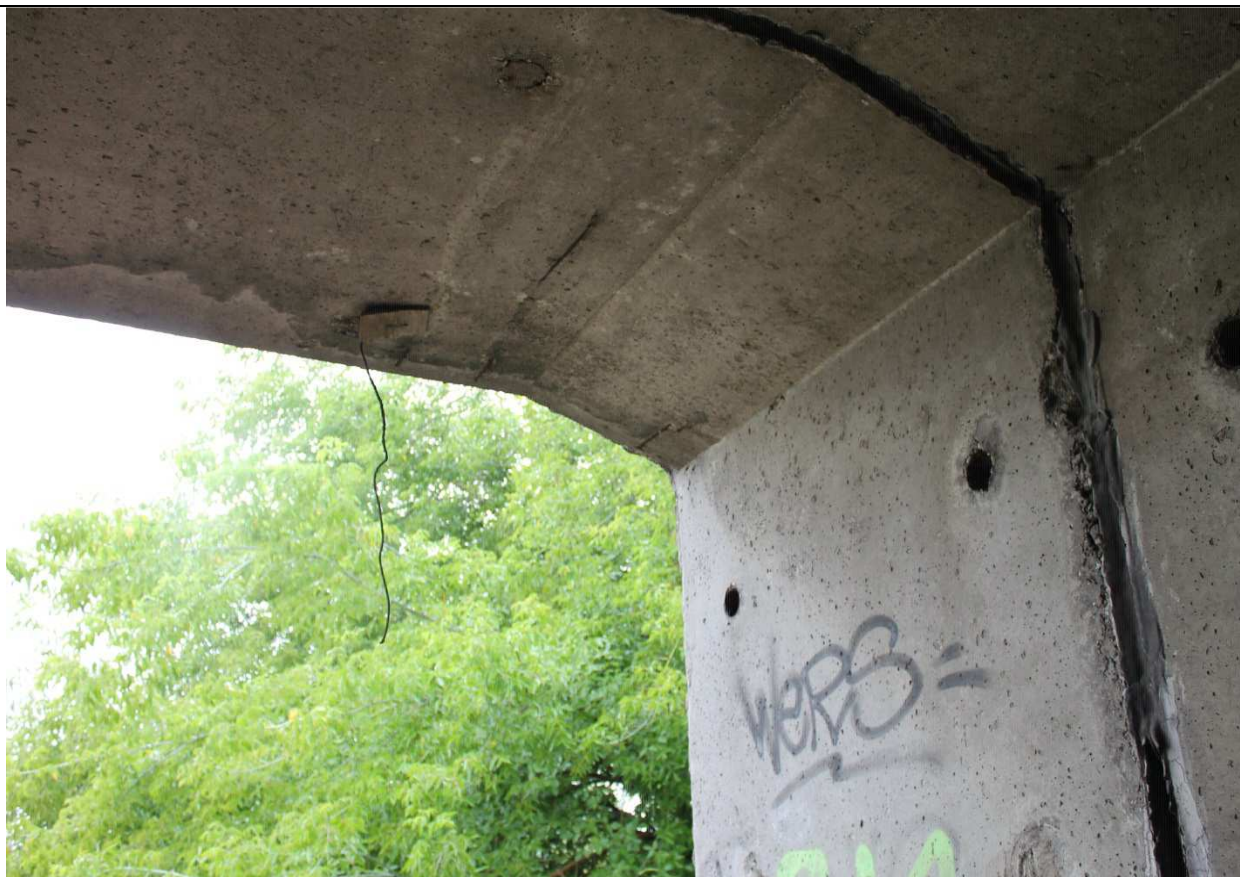
**Zdjęcie nr 38. Przejście dla pieszych przy przystanku PKP Warszawa Żerań przy ul. Płochocińskiej.**  
Zwisający niezabezpieczony przewód elektryczny.

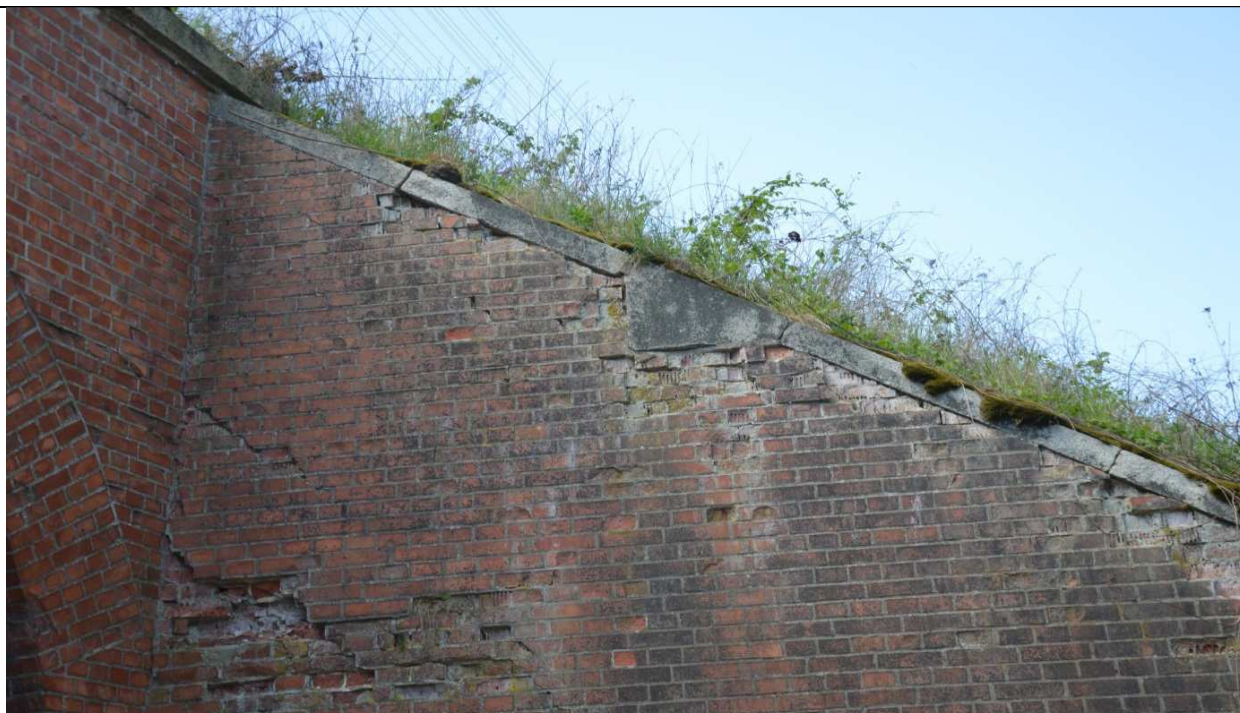
**Zdjęcie nr 39. Julianowo, gm. Prabuty, wiadukt sklepiony pod linią kolejową wraz z przejściem dla pieszych.** Liczne ubytki w materiale ceglanym na przyczółkach oraz ścianach czołowych, spękania w ścianach bocznych, gzymsy skrzydeł porośnięte roślinnością, brak schodów technicznych do obsługi obiektu.
